OCCHIEPPO INFERIORE

PIANO REGOLATORE GENERALE COMUNALE

STUDI GEOLOGICI

RELAZIONE GEOLOGICO - TECNICA

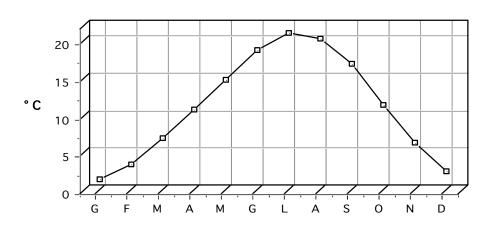
TEMPERATURA MEDIA MENSILE (periodo 1921-70) calcolata per il territorio di Occhieppo Inferiore

La temperatura media annua risulta pari a 11.14 °C, mentre quella media del mese più freddo non scende sotto lo zero (gennaio: 1.4 °C); il mese più caldo è luglio (20.9 °C), come è chiaramente messo in evidenza nel grafico in appresso.

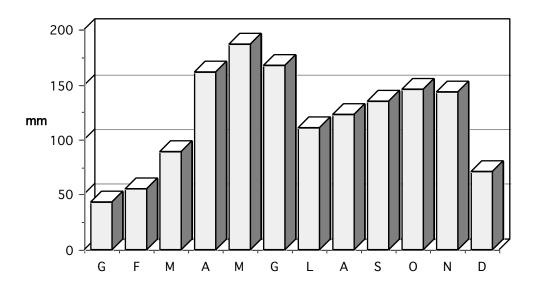
PRECIPITAZIONI MEDIE MENSILI nel periodo 1921-70 al pluviometro di Biella (412 m)

Questi dati mostrano però una evidente incongruenza, in quanto l'andamento delle precipitazione mensili in tutto il territorio biellese è caratterizzato da un massimo in maggio e da valori sempre inferiori a giugno.

A riprova di ciò riportiamo nell'istogramma in appresso i valori, sempre per il periodo 1921-70, relativi alla stazione pluviometrica di Biella, che è situato immediatamente ad Est di Occhieppo Inferiore, alla stessa quota ed in identica posizione morfologica.

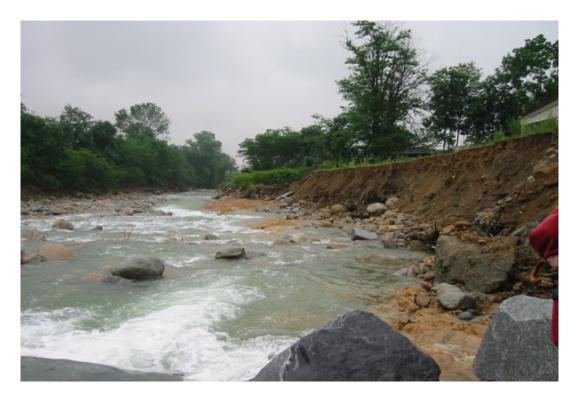
EVENTO ALLUVIONALE DEL 5 GIUGNO 2002 - TORRENTE ELVO: fenomeni erosivi spondali con danneggiamento di difese (fianco destro a valle traversa presa Roggione)

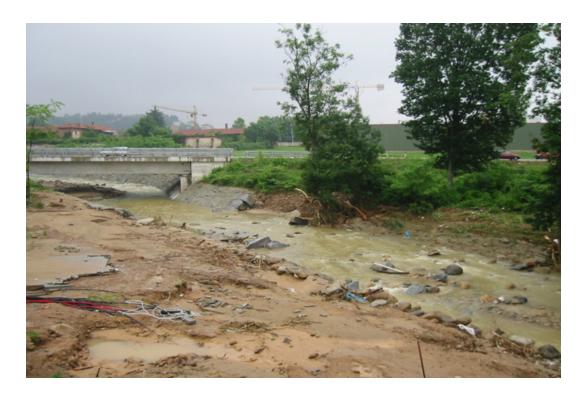
EVENTO ALLUVIONALE DEL 5 GIUGNO 2002 - TORRENTE OREMO: esteso sovralluvionamento a valle ponte, con danneggiamento opere spondali (fenomeni in territorio di Biella, in prossimità del tratto d'alveo che segna il limite con Occhieppo Inferiore)

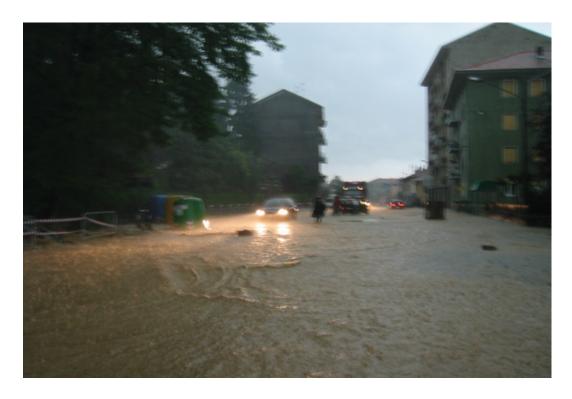
EVENTO ALLUVIONALE DEL 5 GIUGNO 2002 - RIO ROMIOGLIO: ore 17, tracimazione sulla SP 338, con acque che rientrano più a valle in alveo, defluendo lungo la rete stradale

Nel tratto più a monte, subito a meridione del confine con Occhieppo Superiore, ha dato luogo ad erosioni di sponda, con scalzamento dei settori non protetti o con manufatti inadeguati. In corrispondenza dell'attraversamento (gravemente inadeguato) della SP 338 le acque sono tracimate sulla sede stradale, con interruzione del transito, ed hanno altresì causato allagamenti di autorimesse o scantinati.

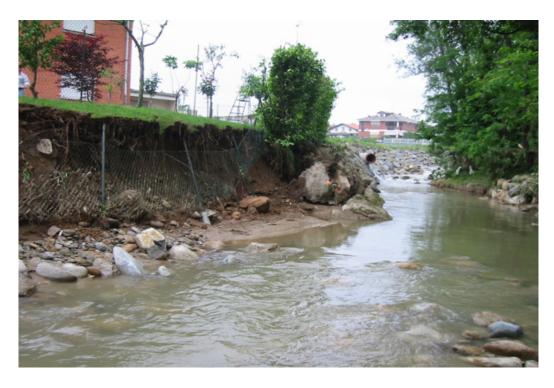
EVENTO ALLUVIONALE DEL 5 GIUGNO 2002 - RIO ROMIOGLIO: localizzati fenomeni erosivi di sponda, che interessano tratti con manufatti inadeguati o mancanti

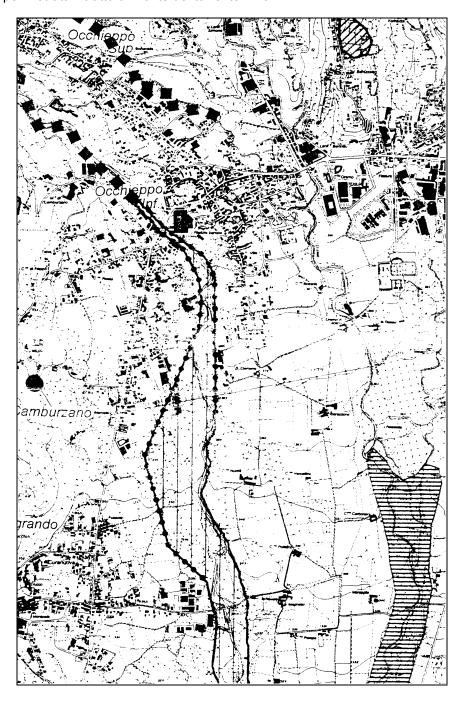
Piano dell'Assetto Idrogeologico (PAI)
Atlante dei rischi idraulici ed idrogeologici
Delimitazione delle aree in dissesto

Nelle cartografie del Progetto di PAI (il cui stralcio è riportato in appresso) non sono segnalati dissesti franosi mentre per quanto riguarda fenomeni di esondazione e di dissesti di carattere torrentizio al di fuori della zona assoggettata alle Fasce Fluviali; si riporta come area con pericolosità molto elevata o elevata non perimetrata il tratto di monte del torrente Elvo.
